CLIENTE: Asociación Club Náutico Portals Vells
LUGAR: Portals Vells (Calvià, Baleares)
TIPO DE OBRA: Reparación pavimento exterior
SUPERFICIE: 1.200 m²
FECHA: 2019

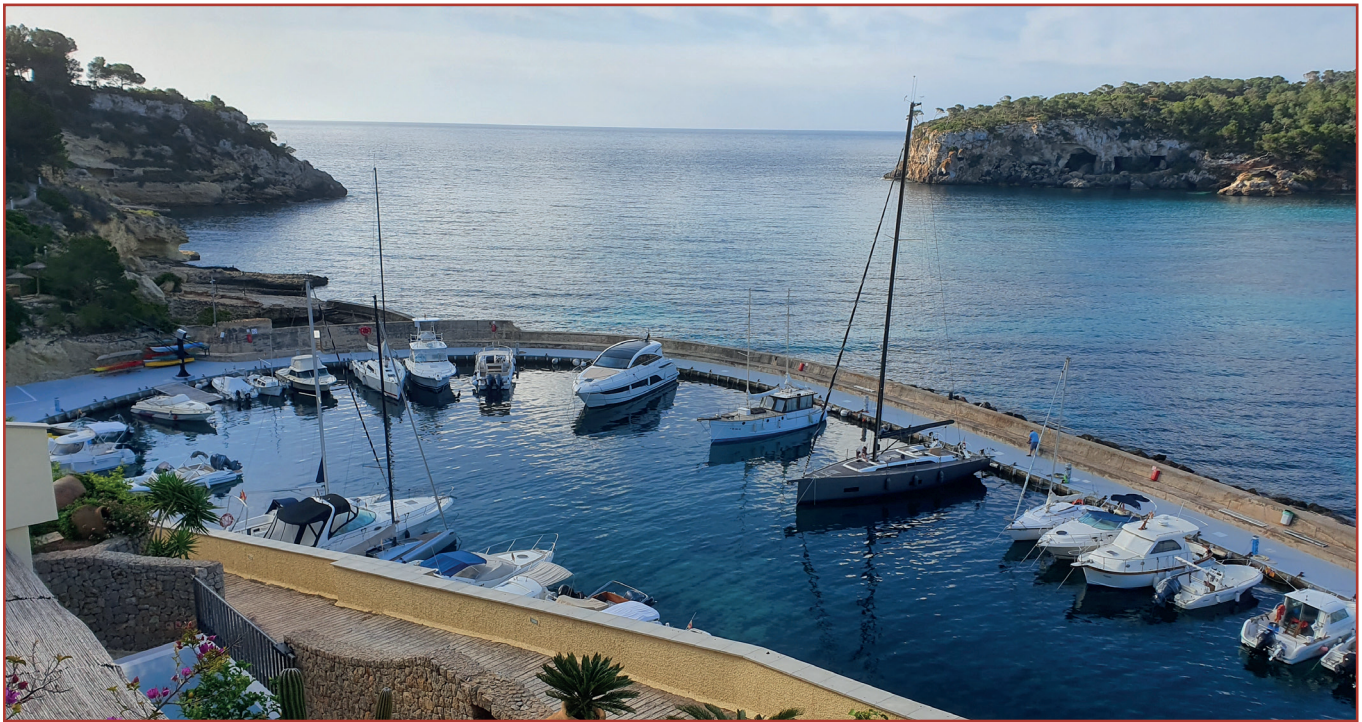
Las instalaciones exteriores del Puerto Deportivo de Portals Vells de Calvià, básicamente el pantalán y sus accesos, estaban muy deterioradas por el paso del tiempo y la agresividad del ambiente salino.

Se habían efectuado varias reparaciones puntuales, pero el resultado no había sido el esperado y el pavimento presentaba irregularidades, que afectaban a la seguridad de uso de la instalación, y en varios puntos se llegaba a apreciar la oxidación de las armaduras metálicas del hormigón.

La propiedad encargó a LOTUM el trabajo de reparación de esta zona, para lo cual fue necesario eliminar todas las zonas de hormigón con problemas de consistencia así como muchas de las reparaciones previas efectuadas.

Tras esta operación y una preparación mecánica, se efectuaron en primer lugar reparaciones puntuales con un mortero cementoso y posteriormente se regularizó toda la superficie con la aplicación de un mortero autonivelante a un espesor promedio de 8 mm.

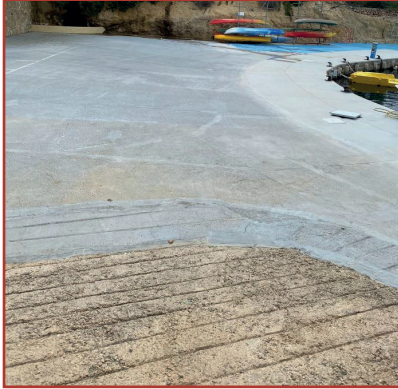
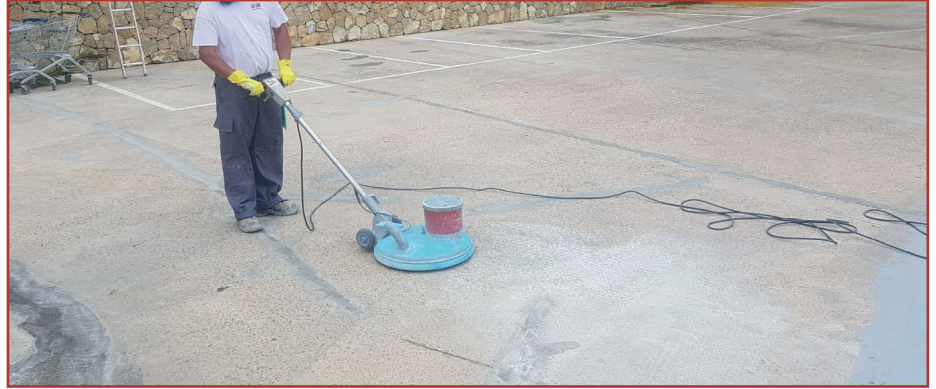
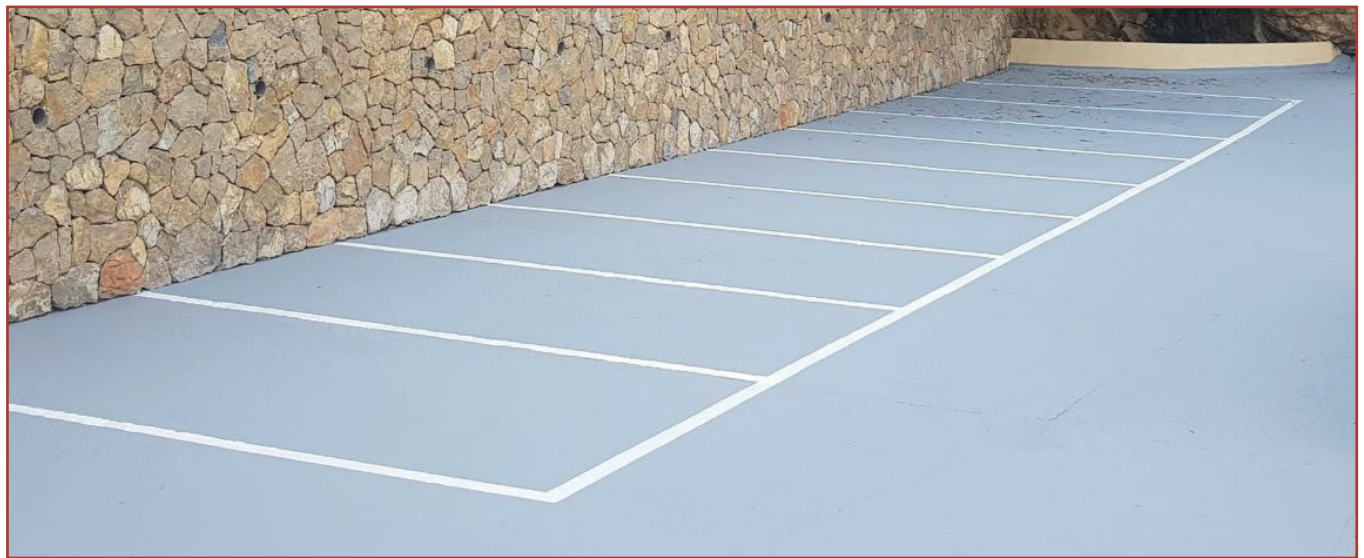
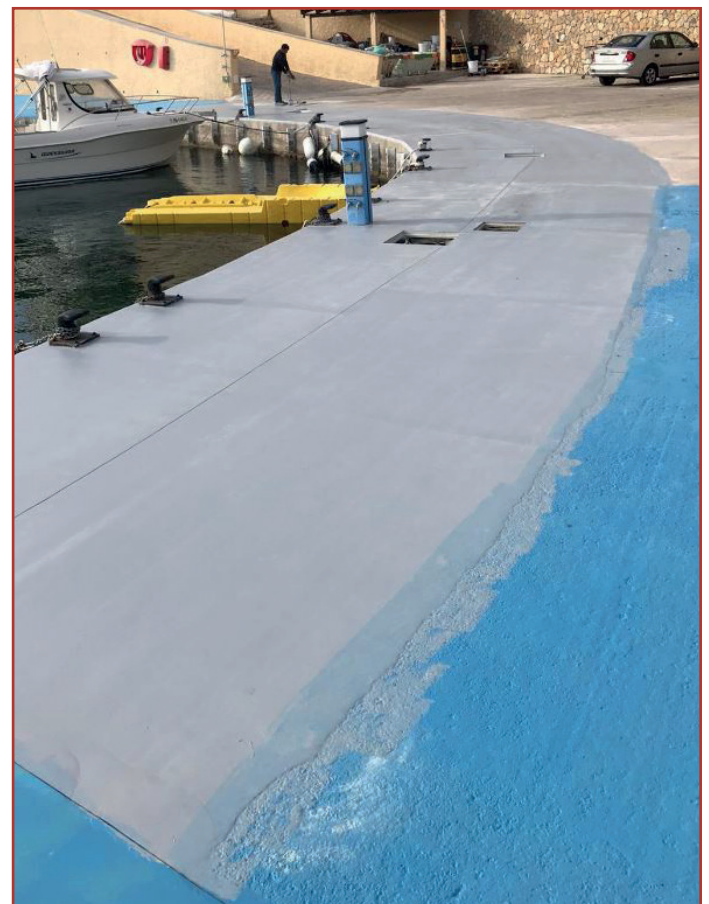
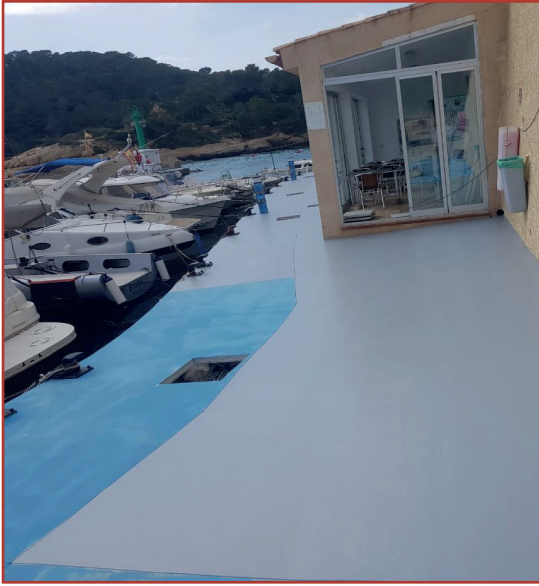
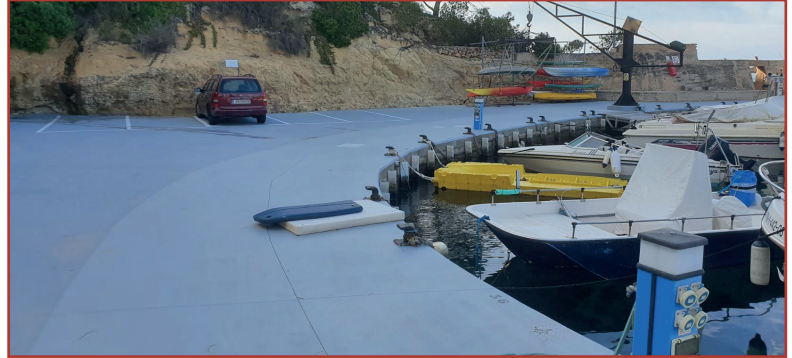
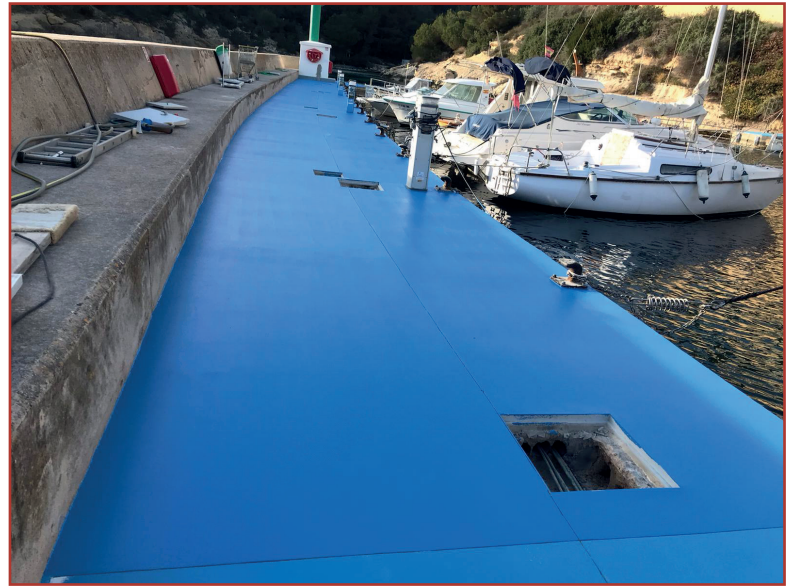
El tratamiento se acabó con la aplicación de una imprimación epoxi base agua y dos capas de un recubrimiento de poliuretano alifático texturado, antideslizante, apto tanto para el tráfico peatonal de algunas zonas, como para las zonas con tráfico de vehículos. Y con una excelente resistencia a un ambiente de alta salinidad, como es el caso.

Se ha dotado a esta instalación de un nuevo pavimento estético, funcional y seguro, que cumple los requisitos de resbaladicidad para pavimentos exteriores, clase 3, según el Código Técnico de la Edificación.
